TRIBUNALE DI TREVISO

Esecuzione Immobiliare n. 396/2024

LOTTO UNICO – Chiarano (TV), Via Carbonere Nuove n. 30

VILLETTA UNIFAMILIARE con pertinenze e TERRENO

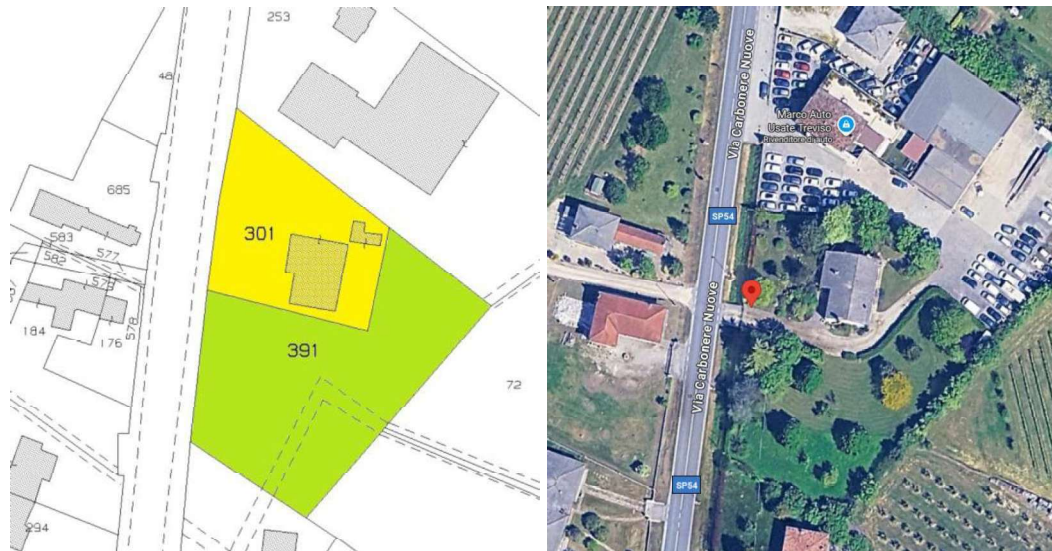
Estratto di mappa e fotogrammetria aerea [fonte GoogleMaps]

Confini: il mappale n. **301** confina a NORD con il mn. 253 (commerciale, proprietà di terzi), a EST e SUD con il mn. 391 (terreno pignorato), a OVEST con un fossato che costeggia la viabilità pubblica. Il mn. **391** confina a NORD con il mn. 253 (commerciale, proprietà di terzi) e con il mn. 301 (pignorato), a EST con i mn. 72 e 71 (terreni proprietà di terzi), a SUD con il mn. 255 (residenziale, proprietà di terzi), a OVEST con il fossato che costeggia la viabilità pubblica.

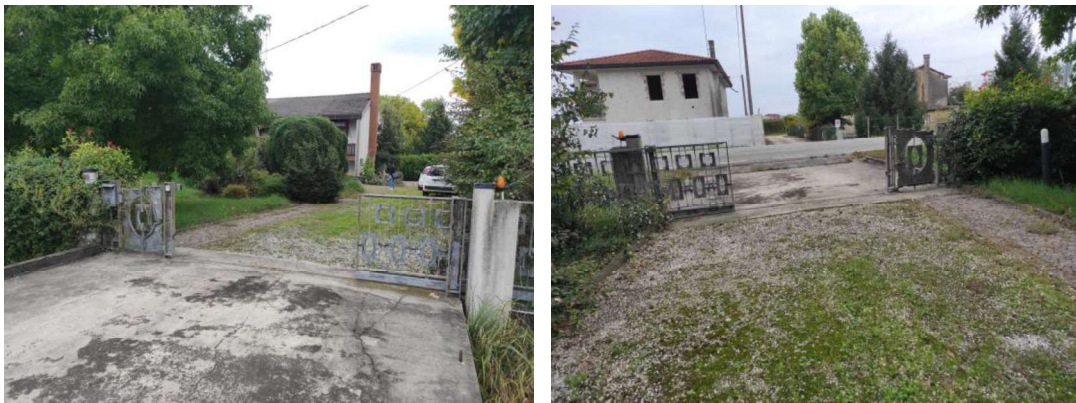
Accesso carrabile e pedonale

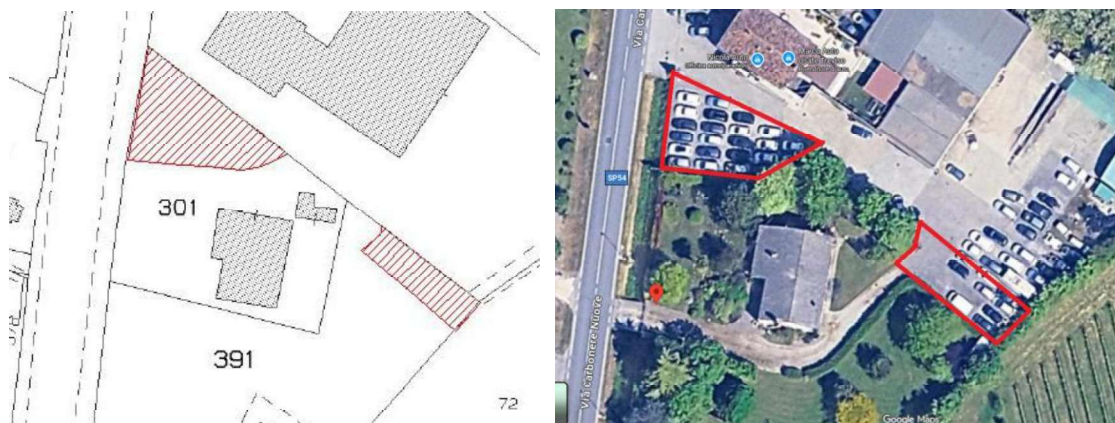
In rosso le aree pignorate occupate da terzi

Tali aree, infatti, risultano asfaltate e inglobate all'interno dello spazio di manovra e parcheggio dell'attività commerciale insediata nel limitrofo mn. 253, proprietà di terzi; tali

porzioni sono fisicamente separate dal giardino della villa unifamiliare tramite una siepe arborea che copre una recinzione costituita da uno zoccolo in c.a. con sovrastante rete. Sono tuttavia presenti un passaggio pedonale (sul mn. 301) e uno carrabile (sul mn. 391) che consentono il “transito libero” tra i lotti.

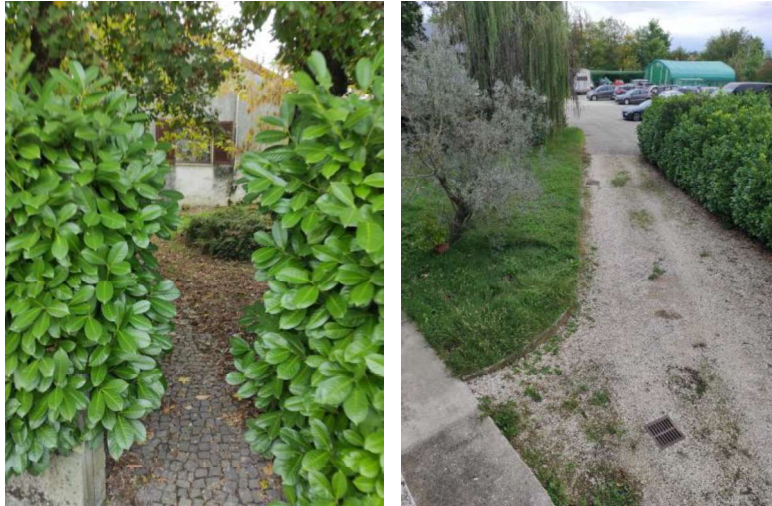
Passaggio pedonale (mn. 301) e carrabile (mn. 391) verso il mn. 253

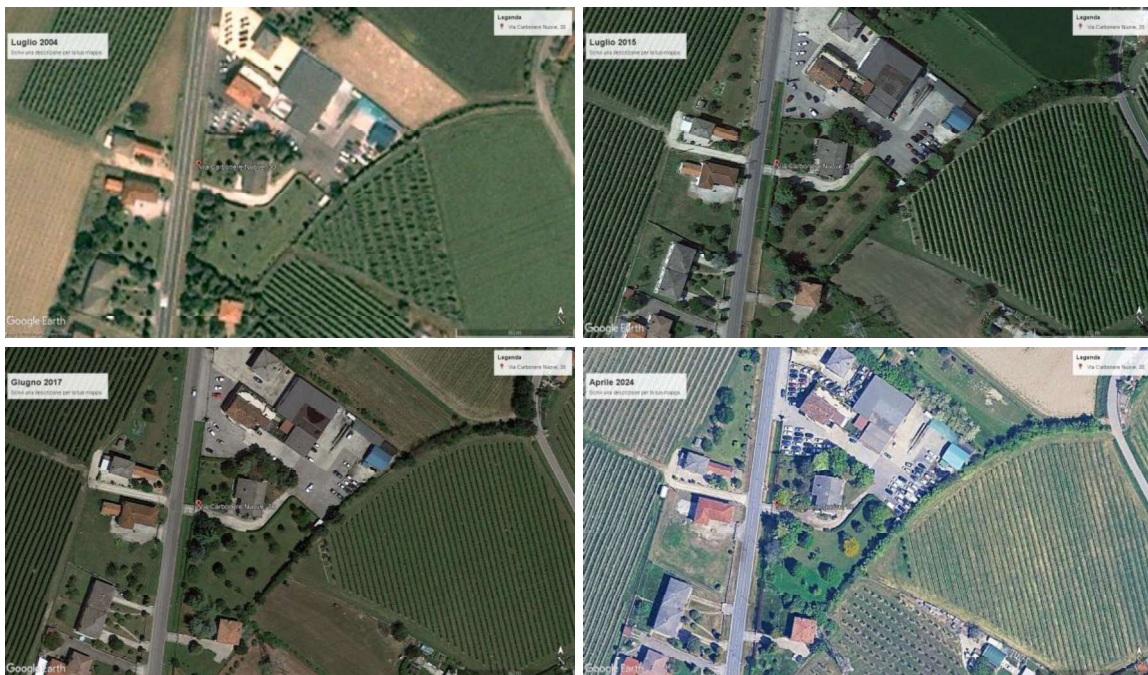
Si precisa che tale occupazione, senza titolo, appare sussistere da almeno un ventennio, come si può facilmente rilevare dalle fotogrammetrie aeree acquisite fin dal luglio 2004.

Fotogrammetrie aeree acquisite nel 2004, 2015, 2017 e 2024 [fonte Google Earth]

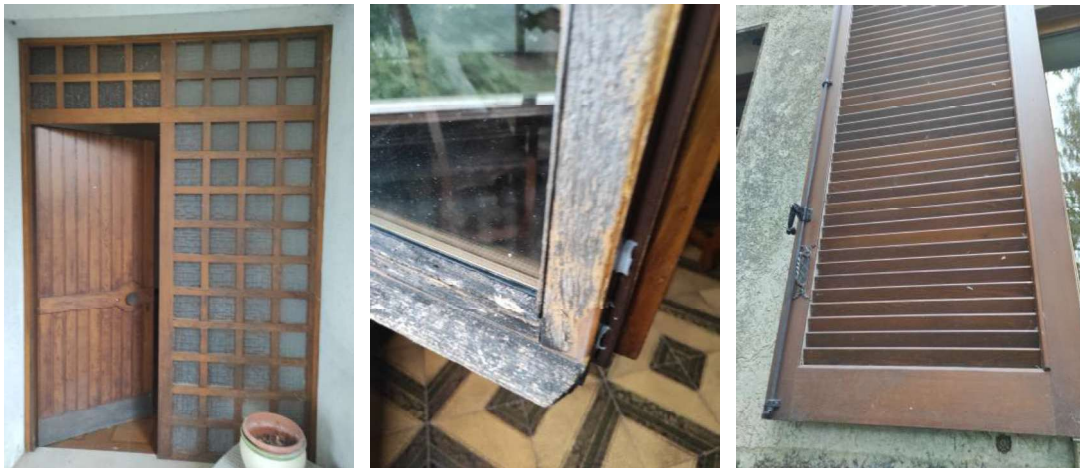
- **SERRAMENTI** → la porta d'ingresso è in legno con elementi in vetrocemento inglobati in un telaio, anch'esso in legno; le finestre e portefinestre hanno telaio in legno (per buona parte ammalorato) e vetrocamera, con persiane o scuri in legno come elementi oscuranti; alcune forometrie del piano terra sono provviste solo di inferriate (vd. Taverna). Le porte interne sono in legno, alcune con inserti in vetro smerigliato; metallica la porta della C.T.

Particolare porta d'ingresso, finestra e persiana del Soggiorno

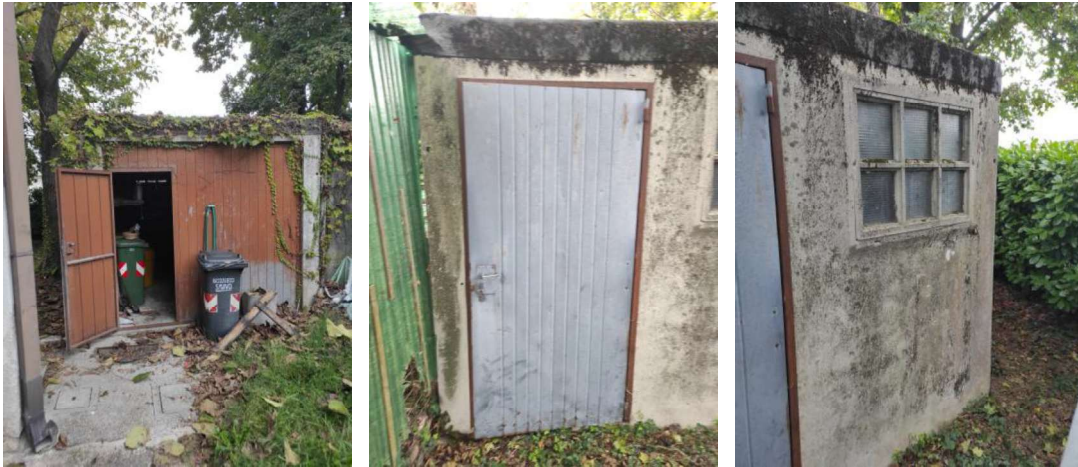
Il Magazzino 2 e il Garage hanno finestre fisse con telaio in c.a. e serramenti metallici per gli ingressi, rispettivamente una porta e un basculante con porta integrata.

Basculante Garage – Porta ingresso e finestra del Magazzino 2

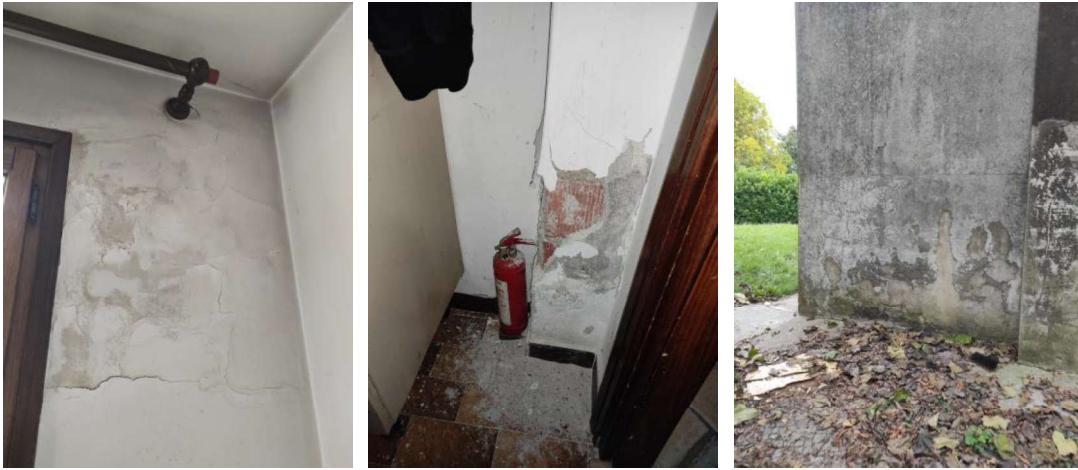
Su pareti e soffitti sono visibili, in molteplici punti, gli effetti delle infiltrazioni, alcune delle quali non più attive (come, ad esempio, nello Studio) e di umidità di risalita, con distacchi più o meno evidenti dell'intonaco; particolarmente gravi i segni delle infiltrazioni provenienti dalla copertura, presenti sia all'interno (ad esempio nelle Camere) che all'esterno (vd. Loggia 1) del fabbricato.

Interno: Sala da pranzo e C.T. – Esterno: prospetto nord

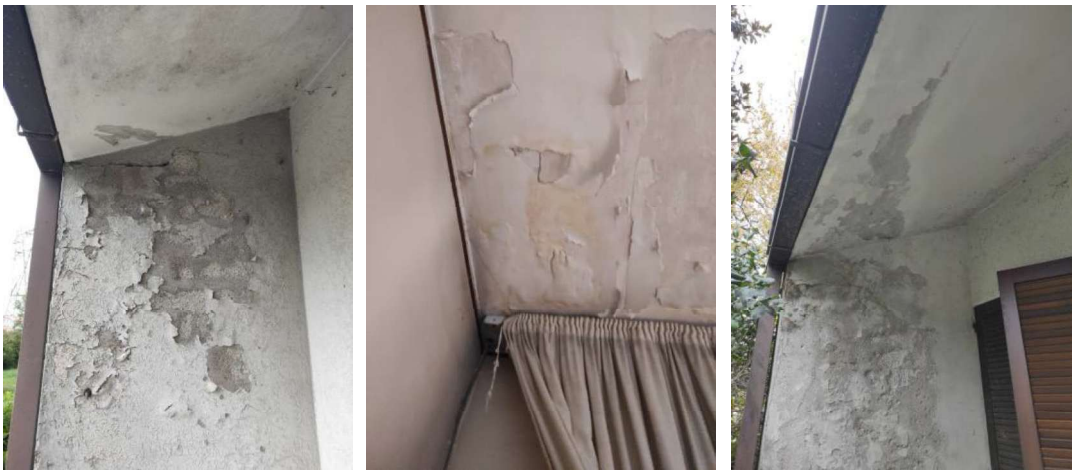
Alcuni particolari delle infiltrazioni presenti su Loggia 1, sul soffitto Camera 2, sul Portico

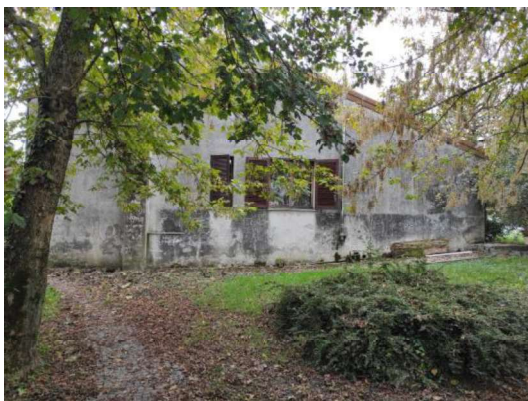
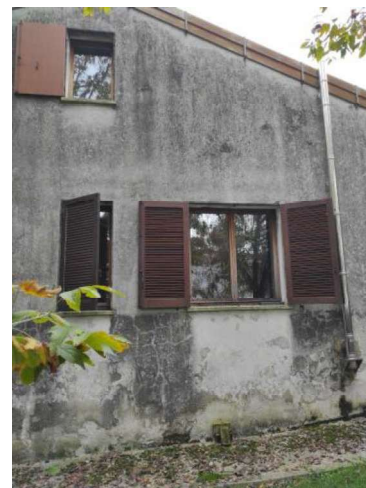
Prospetto nord

- **MODIFICA FOROMETRIE e PROSPETTI** → molte forometrie risultano variate per forma e dimensione (ad es. finestre del Soggiorno-Sala da pranzo nel prospetto nord; da portone battente a finestra con porta nella Taverna del piano terra; etc.) o per posizionamento (ad es. finestre dei Bagni).

Si ritiene tuttavia che le variazioni rilevate e sopra descritte, realizzate in parziale difformità dal titolo abilitativo e riconducibili, per buona parte, all'epoca di costruzione dell'edificio, possano essere regolarizzate previa presentazione di una *pratica edilizia in sanatoria* e la corresponsione della relativa *sanzione amministrativa (€ 1.032,00 minima, che sarà poi oggetto di verifica ed eventuale richiesta di integrazione da parte dell'Ufficio Tecnico al termine della necessaria istruttoria)*; a tale importo, dovranno poi essere aggiunti i *costi della pratica edilizia* (i.e. diritti segreteria) nonché le *competenze professionali* del tecnico incaricato della predisposizione e deposito della pratica (che si ritiene di poter forfettariamente quantificare in non meno di **€ 3.000,00** oltre IVA, oneri fiscali ed eventuali ulteriori spese vive).

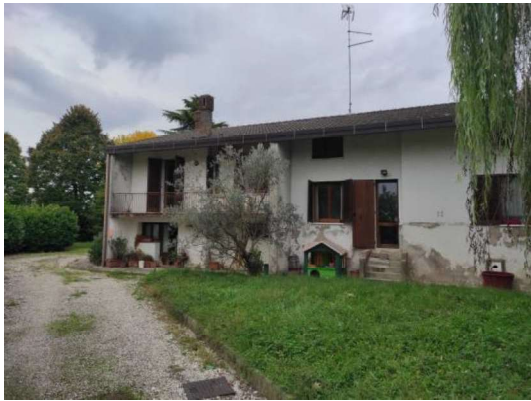
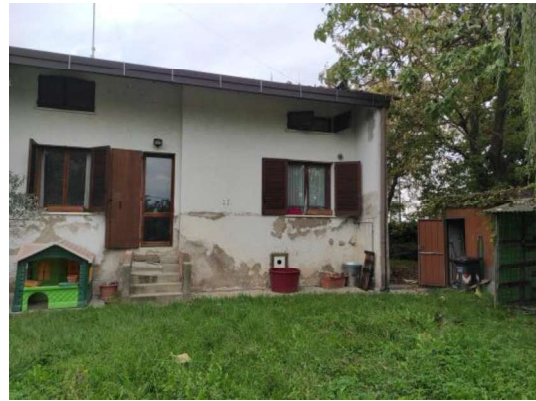
Prospetto est

Inoltre, il prospetto est è privo del pergolato previsto e autorizzato.
